### 七ヶ浜町でボランティアが展開した地域環境の回復・保全活動

## 七ヶ浜町でボランティアが展開した地域環境の回復・保全活動

### 第1章 地域環境の回復・保全活動 概論

## 第2章 地域環境の回復・保全活動 各論

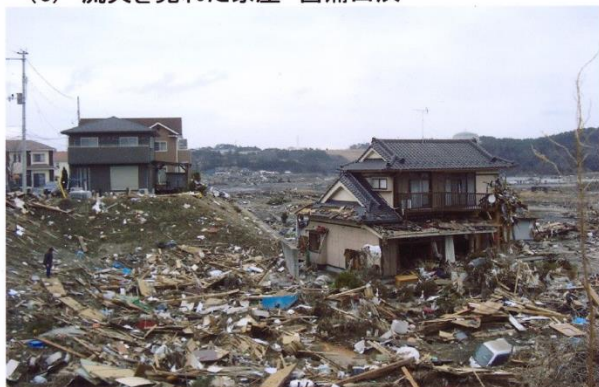
(3) 流失を免れた家屋 菖蒲田浜

避難所に避難を終えた被災者の中で自宅の完全流失を免れた方も多く、貴重品等の持ち出しには道路を横断して流れ、敷地に溜まった水は行動の障害であった。

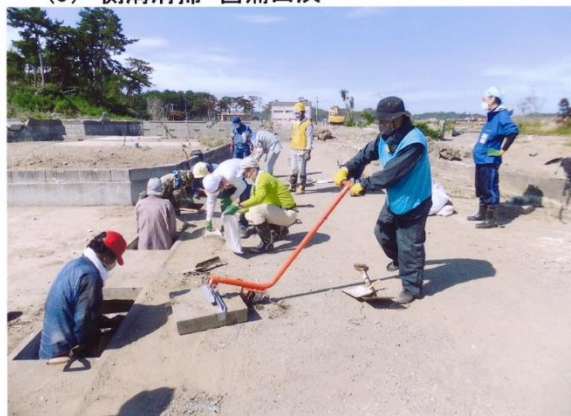
(5) 側溝清掃 菖蒲田浜

まだボランティア数が少なく、道具もスコップ・鋤簾・土嚢袋と一輪車程度しかない状況下で細々と続けられた。

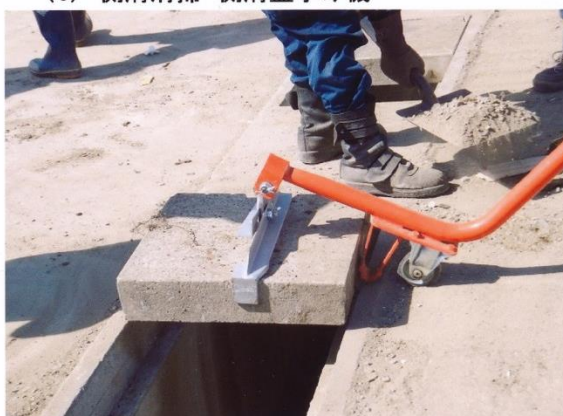
(6) 側溝清掃 側溝蓋挙げ機

コンクリート製蓋付き水路の多い七ヶ浜の側溝にあわせ、多分、町の蓋上げ機を持参。里山人の腕の冴えを存分に発揮し範を示してくれた。

後に同種の機械は、通販を通じてセンターに寄贈され活躍した。

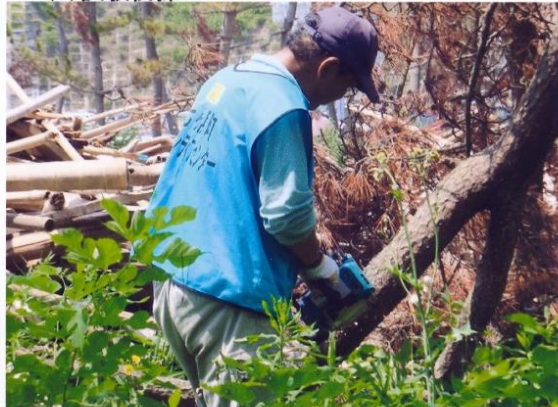
(4) 試験伐採

試験的に松の枯木を伐採し、人力による搬出を試みたが、運搬距離 50 メートルが人力搬出の限界と思われた。

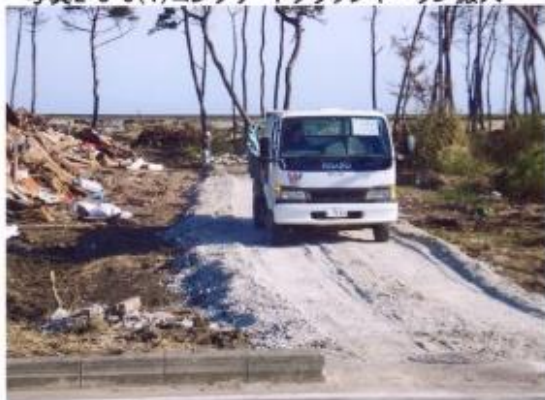
写真2-3-5(1)コンクリートクラッシャーラン搬入

一方、700mの搬路は長かった。津波の洗掘が激しく、あちこちに木組みが必要になった。現地の砂は単粒の細砂のため、コンクリートクラッシャーランによる覆土が必用だった。軽トラに人力のシャベルで積み込み、下ろし、敷き均して転圧した。

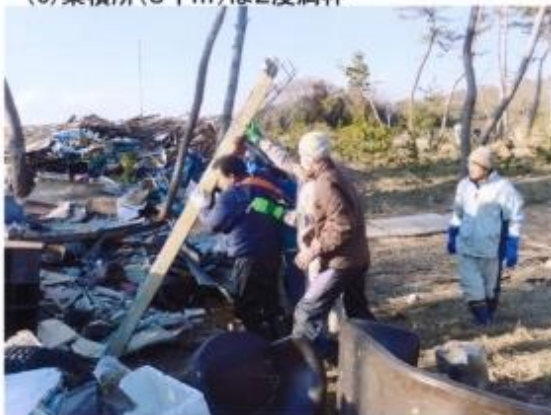
(3)集積所(3千㎡)は2度満杯

3000 m<sup>2</sup>の集積所は2度いっぱいになった。

そのつど営林署の発注業者が搬出してくれた。

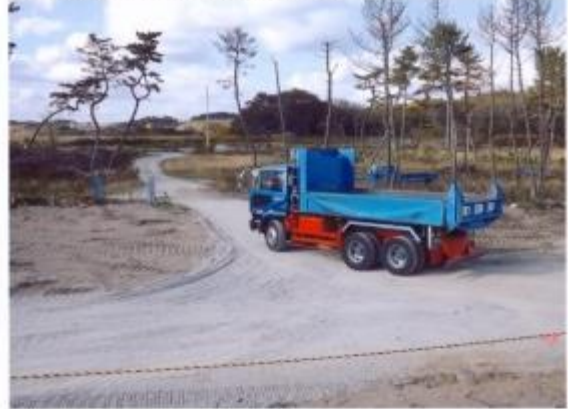
(2)防波堤工事車両と浸入路

700mの搬路は、その後発注された防波堤改築の為の測量・ボーリングの実施時に重宝されていた。また、集積所の浸入路は、防波堤工事のメイン道路として拡幅補強され活躍中である。

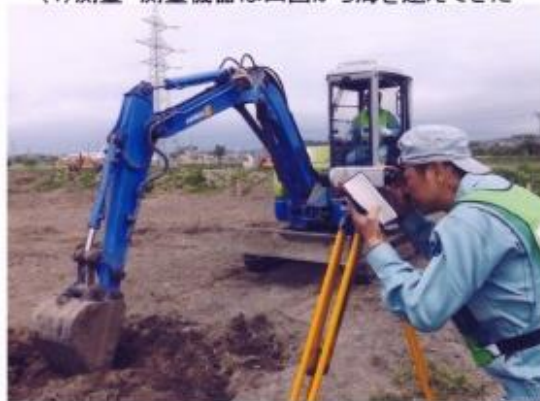
(4)測量 測量機器は四国から海を越えてきた

5 月末、七ヶ浜町から借用の農園図面により設計し、四国から運んできた器材で丁張りを設置、丁張りにあわせて土が動いた。畑土の瓦礫除去には、2012 年春から大量に取り組んできた水田での手法がすっかり応用できた。
